# STATISTICKÉ VYHODNOCENÍ DOPRAVY V OBCI PETROUPIM

| Akce: | Statistické vyhodnocení dopravy v obci Petroupim |
| Značka Camea: | 2273-DP |

| Druh dokumentace: | Zpracování výsledků statistického měření |

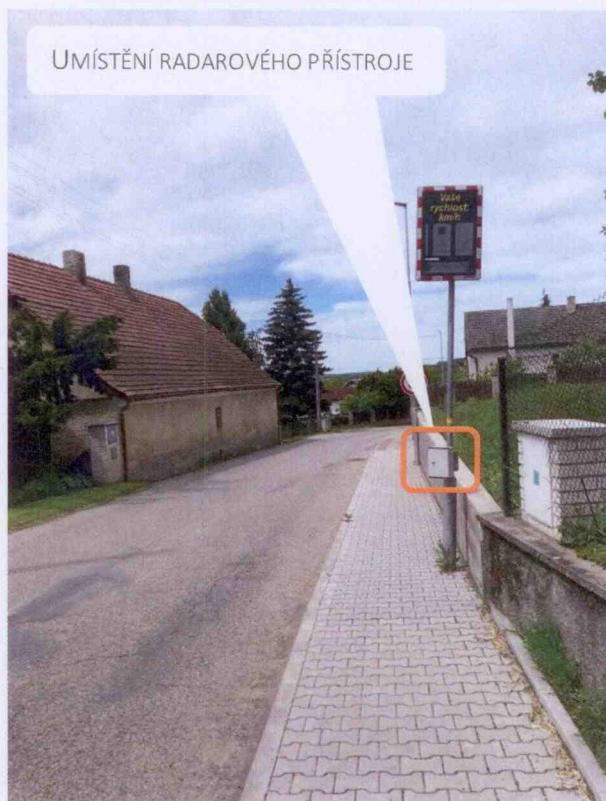
Obr. 2 Místo dopravního průzkumu

| Umístění zařízení: | na sloupu s radarem ve výšce cca 1,2 m nad zemí |

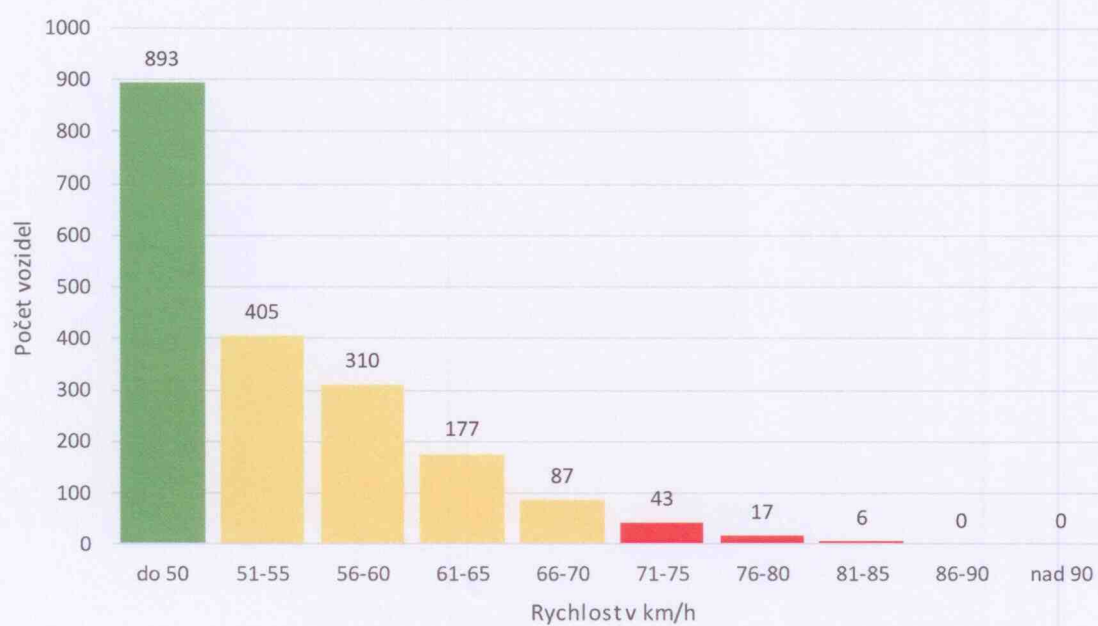
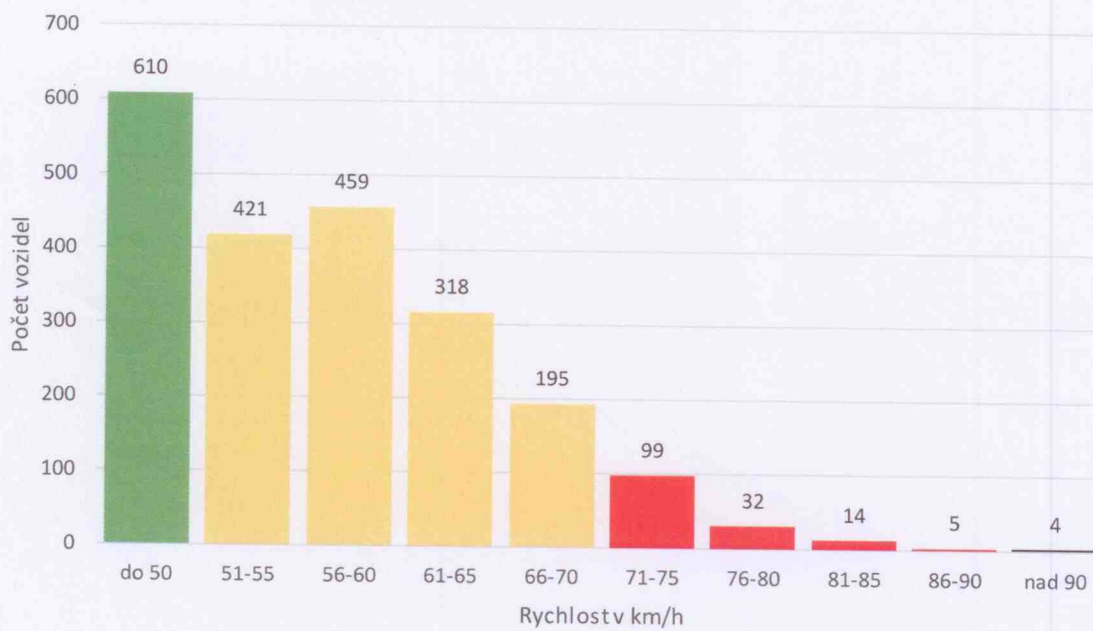
### Histogram rychlostí pro oba směry

### Histogram rychlostí směr " +"

Histogram rychlostí směr " - "

Ve sledovaném období projelo lokalitou 4 095 vozidel, z toho přibližně 83 % tvořila běžná osobní vozidla. Doprava oběma směry byla ve sledovaném období celkem vyvážená (47 % směr V1, 53 % směr V2). Orientačně lze konstatovat, že obousměrná intenzita vozidel v měřené lokalitě pro průměrný pracovní den dosahovala v době měření hodnoty cca 630 voz/den.

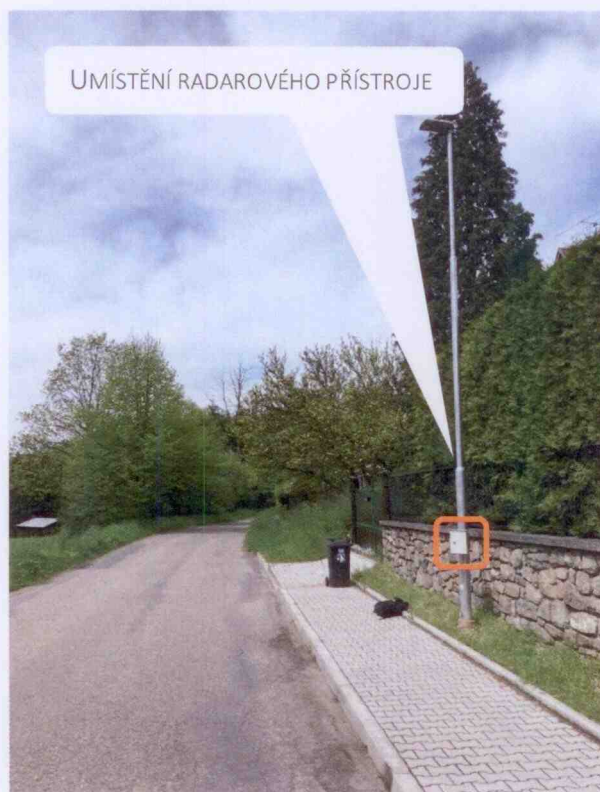
Obr. 4 Místo dopravního průzkumu

Použitá technologie: radarový přístroj Sierzega SR4  
Napájení: bateriové  
Rozměr zařízení: 400x400x200 mm  
Hmotnost zařízení: 8,5 kg  
Umístění zařízení: na sloupu VO ve výšce cca 1,2 m nad zemí

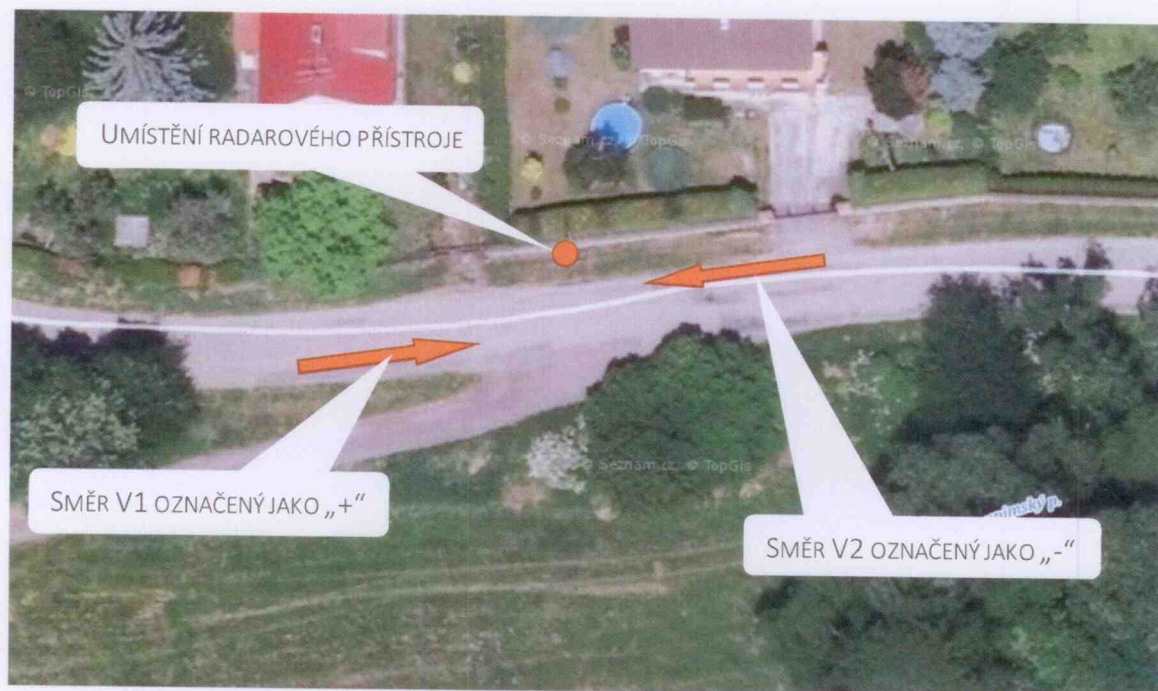
Obr. 5 Vyznačení umístění sčítače a směrů

Začátek sběru dat: 24. 5. 2021  
Konec sběru dat: 31. 5. 2021  
Označení komunikace: silnice III/1102  
Směr měření V1 („+“): silnice III/1102, směr Teplýšovice  
1 jízdní pruh  
max. dovol. rychlost 50 km/hod.  
Směr měření V2 („-“): silnice III/1102, směr Benešov  
1 jízdní pruh  
max. dovol. rychlost 50 km/hod.  
GPS souřadnice: 49.8099533N, 14.7482186E

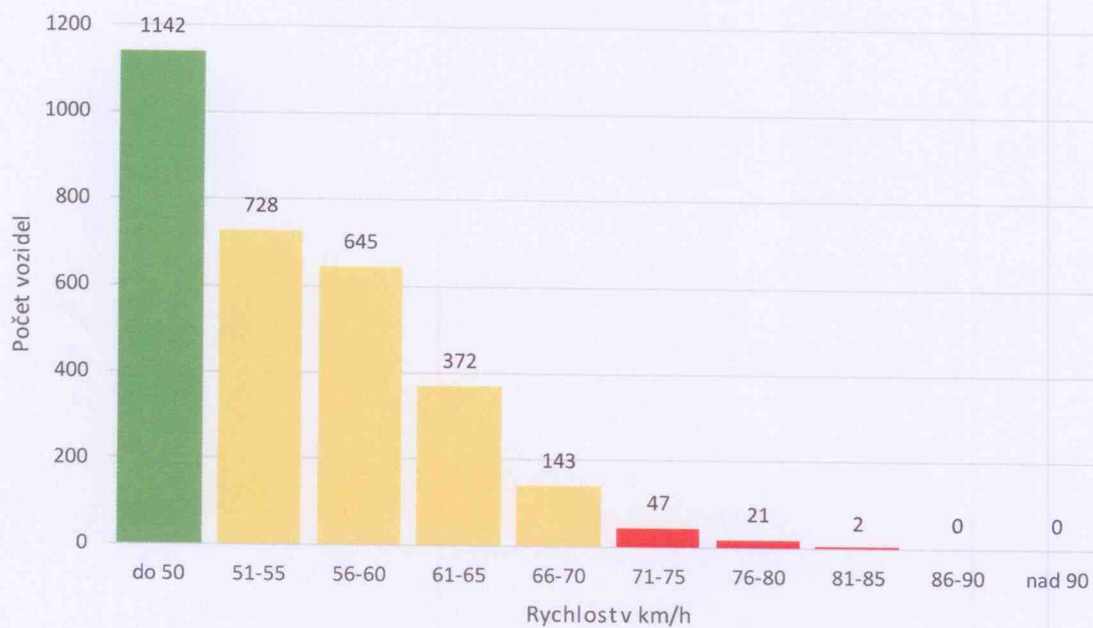
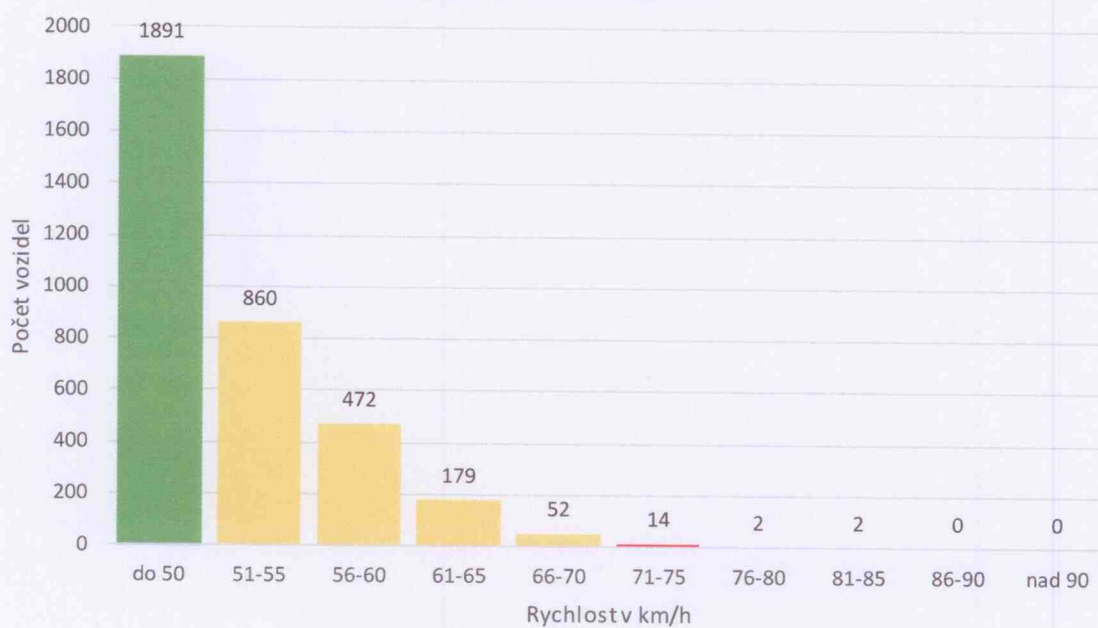
Histogram rychlostí pro oba směry

Histogram rychlostí směr " + "

Histogram rychlostí směr " - "

Ve sledovaném období projelo lokalitou 6 572 vozidel, z toho přibližně 88 % tvořila běžná osobní vozidla. Doprava oběma směry byla ve sledovaném období celkem vyvážená (47 % směr V1, 53 % směr V2). Orientačně lze konstatovat, že obousměrná intenzita vozidel v měřené lokalitě pro průměrný pracovní den dosahovala v době měření hodnoty cca 1 000 voz/den.
